COMUNE DI CANTELLO

**STUDIO RELATIVO ALLA COMPONENTE GEOLOGICA,
IDROGEOLOGICA E SISMICA DEL PIANO DI GOVERNO DEL
TERRITORIO (P.G.T.) AI SENSI DELLA L.R. 12/2005 E SECONDO I
CRITERI DELLA D.G.R. n. IX/2616/2011**

RELAZIONE TECNICA

ALLEGATO 6 - SCHEDA CENSIMENTO DELLE FRANE -

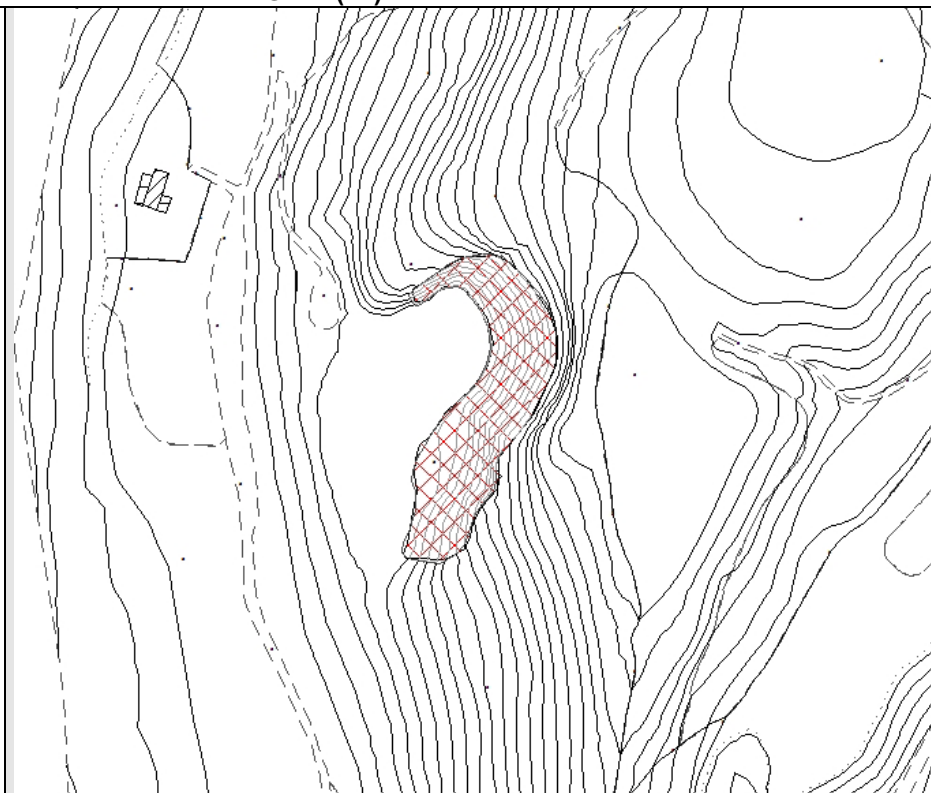
Cartografia (1:2000)

Si tratta di un esteso affioramento di Ceppo esposto in seguito alle attività estrattive. A causa della verticalità delle pareti, l'area è sede di distacchi, sia di blocchi conglomeratici che di singoli clasti. I prodotti si accumulano sul sottostante piazzale di cava e non rappresentano un elemento di pericolosità

E P			E P			E P		
SISTEMAZIONI FORESTALI			INTERVENTI PASSIVI			DRENAGGIO		
Viminate/fascinate			Valli paramassi			Canalette di drenaggio		X
Gradonate			Trincee paramassi			Gallerie drenanti		
Disgaggio			Rilevati paramassi			Trincee drenanti		
Gabbionate			Muri e paratie			Dreni		
Palificate			Sottomurazioni			Pozzi drenanti		
Rimboschimento		X		
.....								
SISTEMAZIONI IDRAULICHE			INTERVENTI ATTIVI IN PARETE			ALTRO		
Briglie e traverse			Spritz-beton			Sistemi di allarme		
Argini e difese spondali			Chiodature			Consolidamento edifici		
Svasi/ pulizia alveo			Tirantature			Evacuazione		
Vasche di espansione			Imbragature			Demolizione infrastrutture		
.....			Iniezioni			Terre armate		
			Reti (a monte della strada)			Micropali		
						Demolizione blocchi

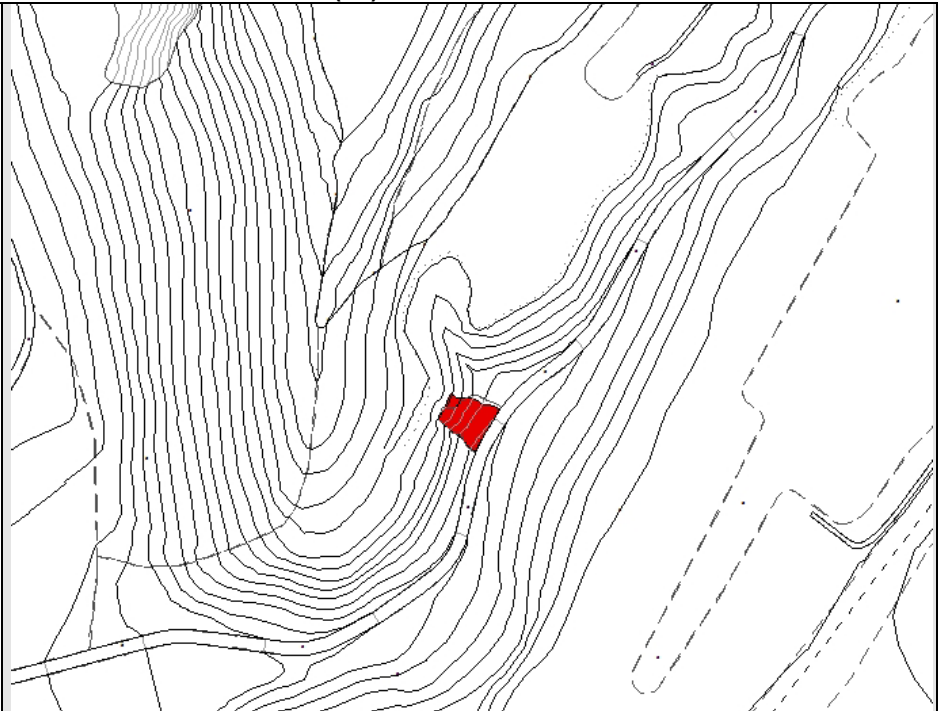
Cartografia (1:2000)

Si tratta di una piccola area ubicata lungo il fianco destro della val Sorda. Costituisce un modesto dissesto, al limite tra il decortica mento e scivolamento superficiale che mette a nudo le ghiaie, da sciolte a debolmente cementate, del Ceppo

E P			E P			E P		
SISTEMAZIONI FORESTALI			INTERVENTI PASSIVI			DRENAGGIO		
Viminate/fascinate			Valli paramassi			Canalette di drenaggio		X
Gradonate		X	Trincee paramassi			Gallerie drenanti		
Disgaggio			Rilevati paramassi			Trincee drenanti		
Gabbionate			Muri e paratie			Dreni		
Palificate			Sottomurazioni			Pozzi drenanti		
Rimboschimento		X		
.....								
SISTEMAZIONI IDRAULICHE			INTERVENTI ATTIVI IN PARETE			ALTRO		
Briglie e traverse			Spritz-beton			Sistemi di allarme		
Argini e difese spondali			Chiodature			Consolidamento edifici		
Svasi/ pulizia alveo			Tirantature			Evacuazione		
Vasche di espansione			Imbragature			Demolizione infrastrutture		
.....			Iniezioni			Terre armate		
			Reti (a monte della strada)			Micropali		
						Demolizione blocchi
